Gergi rulmanının yanlış ayarlanması motor hasarlarına yol açabilir

PSA 1.6 HDi / BlueHDi, Ford 1.5 TDCi (Ürün no. CT1203, CT1203K1, CT1203WP1)

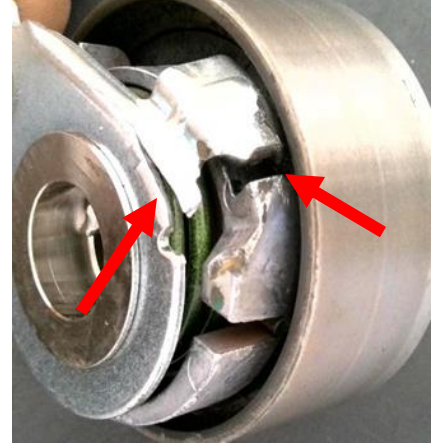
Triger kayışındaki dişler aşınmış, gergi rulmanının karşı tutucusu çatlamış ve tam yük stopu deforme olmuş.

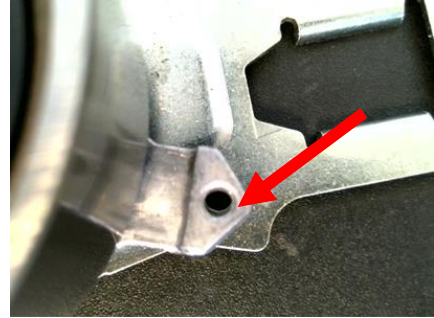
Gerdirme işlemi sırasında gerginlik göstergesindeki delik ile karşı tutucuda bulunan delik aynı hizaya geliyor. Sonuç olarak gerilim çok yüksek ayarlanıyor, tam yük stopu sürekli karşı tutucuya temas ettiğinden deforme oluyor ve en nihayetinde de çatlıyor veya kırılıyor.
