**Ruído da transmissão por correia de distribuição
CT1134, CT1139 e todos os Kits associados para Audi, Seat, Skoda e VW.
Diversos modelos 1.2 – 2.0L TDI Common Rail, EA189**

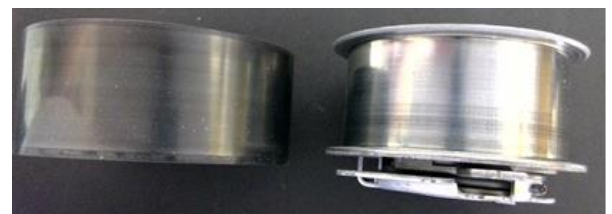
Fig. 2

Ao tensionar a correia de distribuição, não é apenas importante apertar os eixos (Figs. 4, 5 e 6), a roda da árvore de cames e a roda da bomba de alta pressão também devem ser afrouxadas (Figs. 4 e 5). Se tal não for efetuado, a tensão da correia não é distribuída por toda a transmissão da correia. Como resultado, as polias causam ruído devido à pressão de contacto inadequada e os rolamentos são danificados. Características claramente reconhecíveis deste tipo de defeito são uma superfície de tensão do dorso da correia (Fig. 1), marcas de tensão nas superfícies das polias (Fig. 2) ou depósitos de material da correia (Fig. 3) nas polias.

O processo de tensão deve ser efetuado de acordo com as instruções do fabricante. A roda da árvore de cames e a roda da bomba de alta pressão devem ser afrouxadas (Figs. 4 e 5) a fim de distribuir a tensão por toda a correia de transmissão.
