Missljud från kamremssystemet

CT1134, CT1139 och alla motsvarande satser för Audi, Seat, Skoda och VW.
Olika modeller 1.2–2.0 I TDI Common Rail, EA189

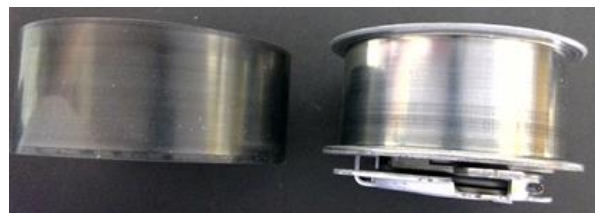
När kamremmen spänns är inte bara märkningen för axlarna (bild 4, 5 och 6) avgörande, utan kamaxelremhjulet och högtryckspumpen remhjul måste även frigöras (bild 4 och 5). I annat fall kommer remspänningen inte att fördelas över hela remsystemet. Löphjulen alstrar följaktligen ljud på grund av ett felaktigt kontaktryck och lagren skadas. Tydligt igenkännbara indikeringar på detta felmönster är en sliten yta på remmens baksida (bild 1), belastningsmärken på remhjulens löpytor (bild 2) eller remmaterialavlagringar (bild 3) på löphjul.

Remspänningen ska utföras enligt tillverkarens anvisningar. Kamaxelremhjulet och högtryckspumpen remhjul ska frigöras (bild 4 och 5) för att fördela spänningen över hela remsystemet.
