**Ruidos procedentes de la transmisión por correa de distribución
CT1134, CT1139 y todos los Kits asociados para Audi, Seat, Skoda y VW.
Varios modelos TDI Common Rail de 1.2–2.0L, EA189**

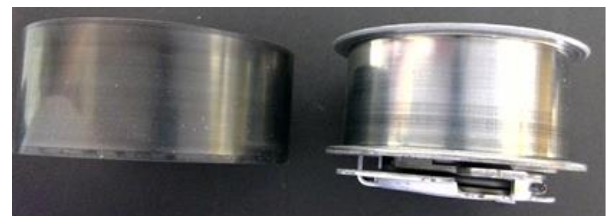
Fig. 2

En el proceso de tensión de la transmisión por correa de distribución no sólo es decisivo el bloqueo de los ejes (Fig.4, 5 y 6), también hay que aflojar la rueda del árbol de levas y el piñón de la bomba de alta presión (Fig. 4 y 5). Si no se procede así, la tensión de la correa no se distribuirá por toda la transmisión por correa. Como resultado, los rodillos causan ruidos debido a una presión de contacto inadmisible y se dañan los cojinetes. Las características claramente reconocibles de este patrón de error aparecen cuando la superficie del dorso de la correa está desgastada (Fig. 1), cuando hay huellas de carga en las cubiertas de los rodillos (Fig. 2) o pequeños restos de material de correa en los rodillos (Fig. 3).

El proceso de tensión debe realizarse de acuerdo con las especificaciones del fabricante. La rueda del árbol de levas y el piñón de la bomba de alta presión deben aflojarse (Fig. 4 y 5), con el fin de distribuir la tensión en toda la transmisión por correa.
