**Uusi kiristysrulla on erilainen kuin vanha, eikä sitä voi kiristää.
Hammashihnasarja CT1168K1/WP1/WP2 automerkkeihin Audi, Seat, Skoda ja VW.
Eri malleja 1,4–2,0 TDI Common Rail, EA288**

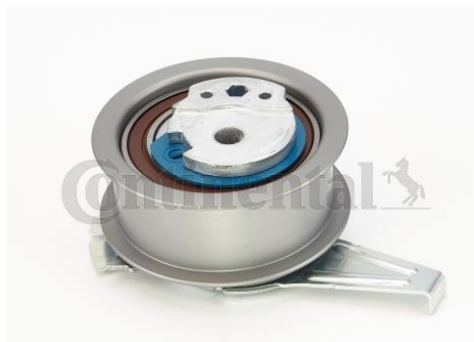
Kuva 1

V56390-kiristysrulla on ulkoasultaan erilainen kuin ajoneuvoon asennettu. Se ei näytä siltä, että sitä voidaan kiristää asennusohjeissa kuvatulla tavalla.

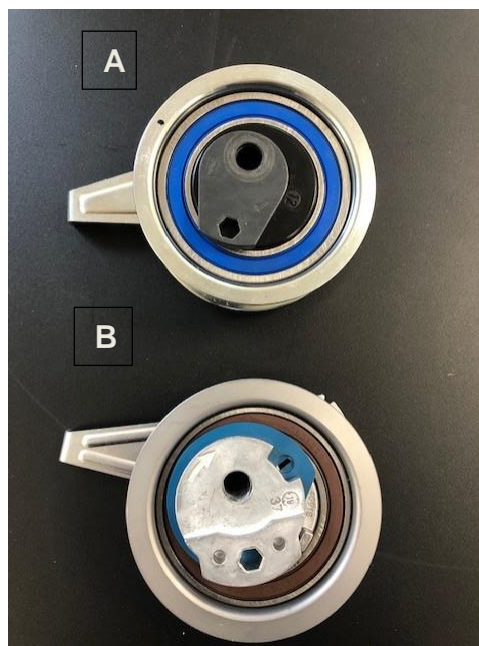
Kuva 2

Ajoneuvon valmistaja käyttää kahta eri rullaversiota. Continentalin sarjassa voi olla kumpi tahansa versio.

A = valmistaja Gates
B = valmistaja Litens

Erottava piirre on kiristysrullan epäkeskosäätö. Kiristysrullalla A = Gates, merkintä T10265-kalibrointityökalulla ei ole enää tarpeen. Muutoin kiristysmenettely on samanlainen.
