**Le nouveau galet tendeur est différent de l'ancien et ne peut pas être mis en tension.
Kit de distribution CT1168K1/ WP1/ WP2 pour Audi, Seat, Skoda et VW.
Divers modèles 1,4 – 2,0 I TDI Common Rail, EA288**

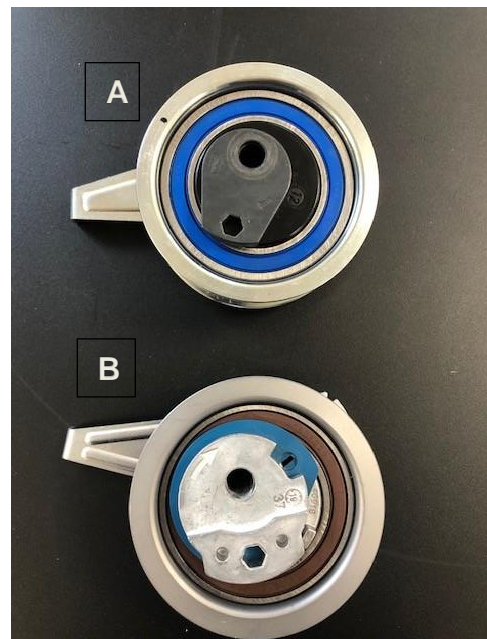
Fig. 2

Le constructeur utilise deux modèles de galet tendeur différents. Le kit Continental peut, lui aussi, contenir l'un ou l'autre de ces modèles.

A = Marque Gates

B = Marque Litens

Ces deux modèles de galet tendeur se différencient par leur excentrique de réglage. Pour le galet tendeur A de marque Gates, il n'est plus nécessaire de bloquer le galet à l'aide de l'outil de blocage T10265. Sinon la procédure de mise en tension est identique.
