**Η νέα τροχαλία τάνυσης διαφέρει από την παλιά και δεν μπορεί να τανυθεί.
Κιτ οδοντωτού ιμάντα CT1168K1/ WP1/ WP2 για Audi, Seat, Skoda και VW.
Διάφορα μοντέλα 1.4 – 2.0 TDI Common Rail, EA288**

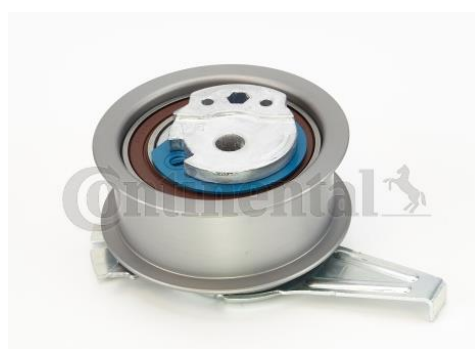
Εικ. 1

Η τροχαλία τάνυσης V56390 που παραδίδεται διαφέρει οπτικά από την τροχαλία που είναι τοποθετημένη στο όχημα. Προφανώς δεν μπορεί να τανυθεί όπως περιγράφεται στις οδηγίες εγκατάστασης.

Το χαρακτηριστικό διαφοροποίησης είναι το έκκεντρο ρύθμισης της τροχαλίας τάνυσης. Στην τροχαλία τάνυσης A = Gates παραλείπεται η ασφάλιση με το εργαλείο ασφάλισης T10265. Κατά τα λοιπά, η διαδικασία τάνυσης είναι ίδια.

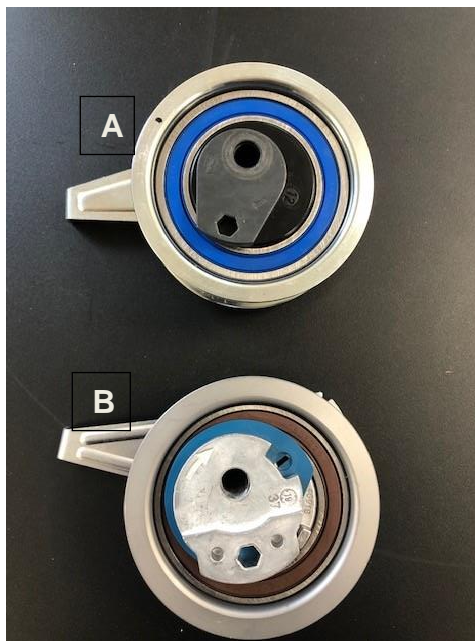
Εικ. 2

Ο κατασκευαστής οχήματος χρησιμοποιεί δύο διαφορετικές εκδόσεις τροχαλιών. Στο Continental Kit μπορεί να περιέχεται είτε η μία είτε η άλλη παραλλαγή.

A = Κατασκευαστής Gates
B = Κατασκευαστής Litens
