**Il nuovo rullo tendicinghia è diverso da quello vecchio e non può essere messo sotto carico.**

**Kit cinghia distribuzione CT1168K1/ WP1/ WP2 per Audi, Seat, Skoda e VW.  
Diversi modelli 1.4 – 2.0 TDI Common Rail, EA288**

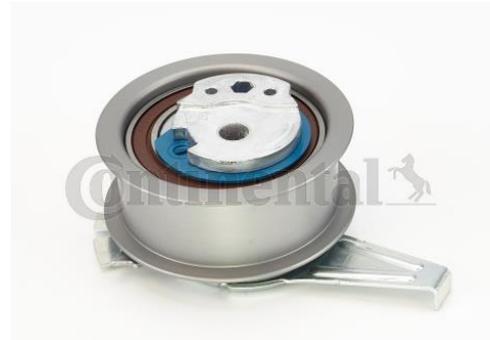
**Fig. 1**

Il rullo tendicinghia V56390 in dotazione è visivamente diverso dal rullo montato sul veicolo. Apparentemente, non può essere messo sotto carico come descritto nelle istruzioni per il montaggio.

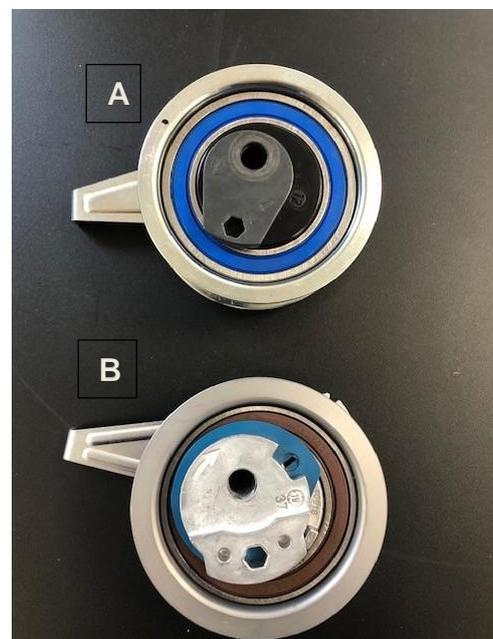
**Fig. 2**

Il produttore del veicolo utilizza due diversi modelli di rulli. Anche il kit Continental può contenere l'una o l'altra variante.

A = Produttore Gates  
B = Produttore Litens

La caratteristica distintiva è l'eccentrico di regolazione del rullo tendicinghia. Con il rullo tendicinghia A = Gates non è necessario utilizzare il dispositivo di fissaggio T10265. Altrimenti il tensionamento è identico.
