**De nieuwe spanrol verschilt van de oude en kan niet worden gespannen.
Distributieriem set CT1168K1 / WP1 / WP2 voor Audi, Seat, Skoda en VW.
Diverse modellen 1.4 - 2.0 TDI Common Rail, EA288**

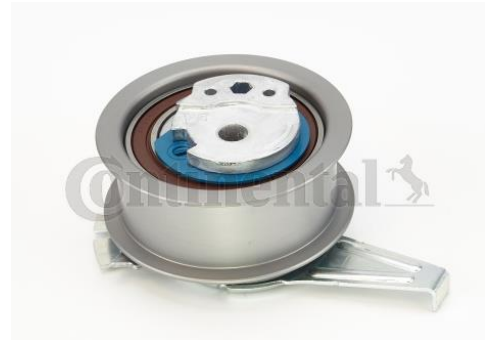
Fig. 1

De meegeleverde spanrol V56390 verschilt qua uiterlijk van de rol die in het voertuig is geïnstalleerd. Het lijkt niet mogelijk deze op te spannen zoals beschreven in de installatie-instructies.

De voertuigfabrikant gebruikt twee verschillende rolversies. Ofwel de ene of de andere variant die ook kan worden opgenomen in de Continental-kit.

Het onderscheidende kenmerk is de excentrische afstelling van de spanrol. Met spanrol A = Gates is aftekenen met het T10265-kalibratiegereedschap niet meer nodig. Voor het overige is de klemprocedure identiek.

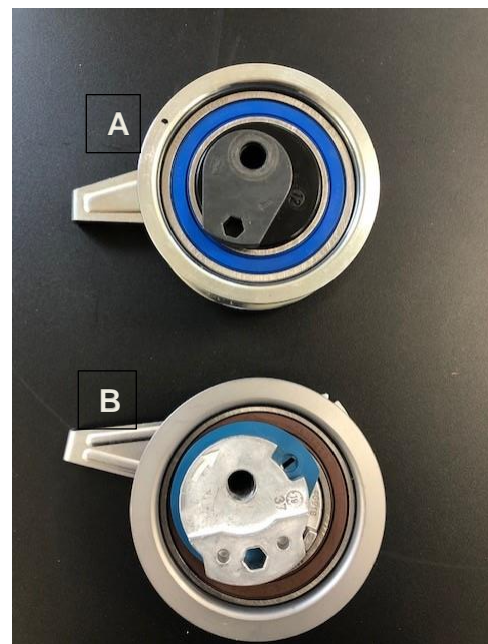
Fig. 2

A = fabrikant Gates
B = fabrikant Litens
