**Noua rolă întinzătoare este diferită de cea veche și nu poate fi tensionată.
Kit de curea dințată CT1168K1/ WP1/ WP2 pentru Audi, Seat, Skoda și VW.
Diverse Modele 1.4 – 2.0 TDI Common Rail, EA288**

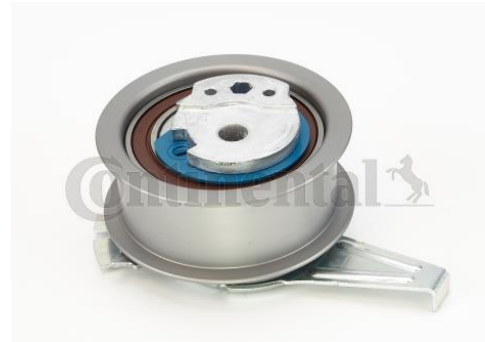
Fig. 1

Rola întinzătoare V56390 livrată diferă vizual față de rola montată anterior la nivelul autovehiculului. Aceasta nu poate fi tensionată conform descrierii din instrucțiunile de instalare.

Caracteristica distinctivă este excentricul de reglare al rolei întinzătoare. Cu rola întinzătoare A = Gates nu este nevoie să utilizați instrumentul de reglare T10265. În rest, procesul de tensionare este identic.

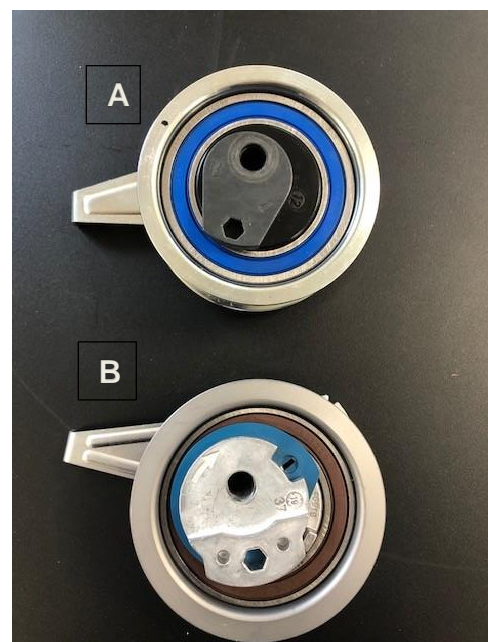
Fig. 2

Producătorul autovehiculului utilizează două modele de role diferite. Kitul Continental poate conține oricare dintre aceste variante.

A = Producător Gates
B = Producător Litens
