**El nuevo rodillo tensor es diferente al anterior y no se puede tensar.
Kit de correa de distribución CT1168K1 / WP1 / WP2 para Audi, Seat, Skoda y VW.
Varios modelos TDI Common Rail de 1.4 - 2.0, EA288**

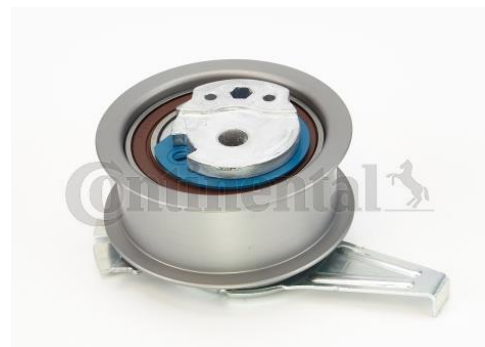
Fig. 1

El rodillo tensor suministrado V56390 difiere ópticamente del rodillo tensor montado en el vehículo. Aparentemente, no se puede tensar tal como está descrito en las instrucciones de montaje.

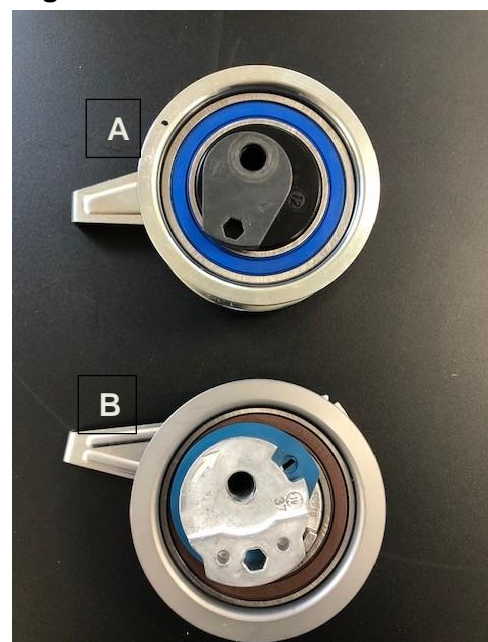
Fig. 2

El fabricante del vehículo utiliza dos diseños de rodillos diferentes. También en el Kit de Continental puede estar incluida una u otra variante.

A = Fabricante Gates
B = Fabricante Litens

La característica distintiva es la excéntrica de ajuste del rodillo tensor. Con el rodillo tensor A = Gates no es necesario utilizar la herramienta de fijación T10265. Aparte de esto, el proceso de tensión es idéntico.
