## Κίνδυνος εσφαλμένης διάκρισης της τροχαλίας εντατήρα και της τροχαλίας εκτροπής στα κιτ CT1038K1 και CT1038K2 κατά την τοποθέτηση

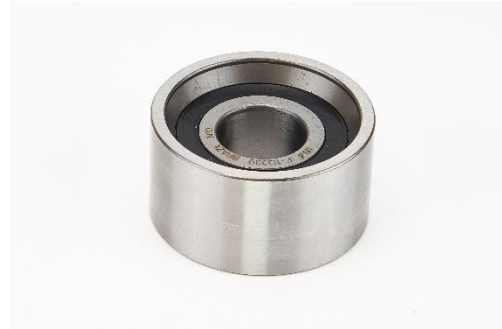
V55822 63,7 x 39 mm

Οι τροχαλίες εκτροπής και εντατήρα συγχέονται κατά την τοποθέτηση, με αποτέλεσμα την εσφαλμένη τάνυση. Αυτό μπορεί να οδηγήσει σε αυξημένο θόρυβο, ακόμη και ζημιά στον κινητήρα.

Οι δύο τροχαλίες είναι σχεδόν πανομοιότυπες με μια μικρή μόνο διαφορά στη διάμετρο. Ως αποτέλεσμα, είναι εύκολο να αναμειχθούν οι δύο τροχαλίες.

Η τροχαλία εκτροπής V55826 έχει διάμετρο 67 mm. Η τροχαλία εντατήρα V55822 έχει μικρότερη διάμετρο 63,7 mm.
