## Cisaillement de dents au démarrage ou après une courte durée de fonctionnement de la courroie de distribution. Kits de courroie CT1140K2 et CT1140WP2.

Divers moteurs Diesel Euro 6 : Opel 2.0 ; Citroën/Peugeot 2.0/ 2.2 Blue Hdi ; Ford 2.0 TDCi / ECO netic / ECOBlue ; Toyota 2.0 D4d

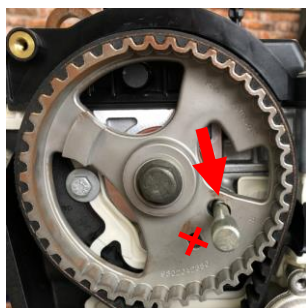
Fig. 1

**8 mm (Fig. 1)** > PMH cylindre N°1 pour le remplacement de la courroie de distribution

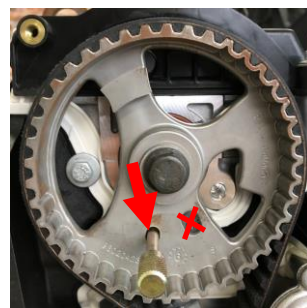
Fig. 2

**6 mm (Fig. 2)** > env. 75° au-delà, pour la dépose et la pose de la pompe d'injection

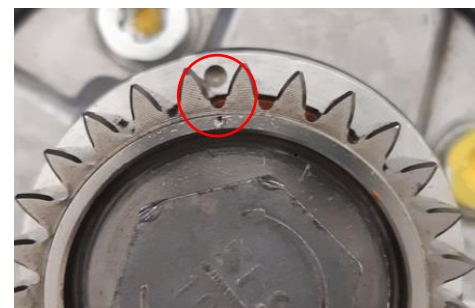
Fig. 3

La pompe haute pression dispose, quant à elle, de repères sur son pignon ainsi que sur son carter (**Fig. 3**), qui doivent être alignés pour garantir un montage correct. Respecter l'ordre de montage : si parallèlement au remplacement de la courroie de distribution, la pompe haute pression a été déposée puis reposée, commencer par mettre complètement en place la courroie de distribution avant de poser la pompe haute pression.
