## Verschillende versies van de spanrol in de distributieriemsets CT1139K2, CT1139K3PRO, CT1139WP2, CT1139WP6 en CT1139WP8PRO, gebruikt in verschillende 1.2-2.0L TDI EA189 common-rail motoren van Audi/Seat/Skoda/VW

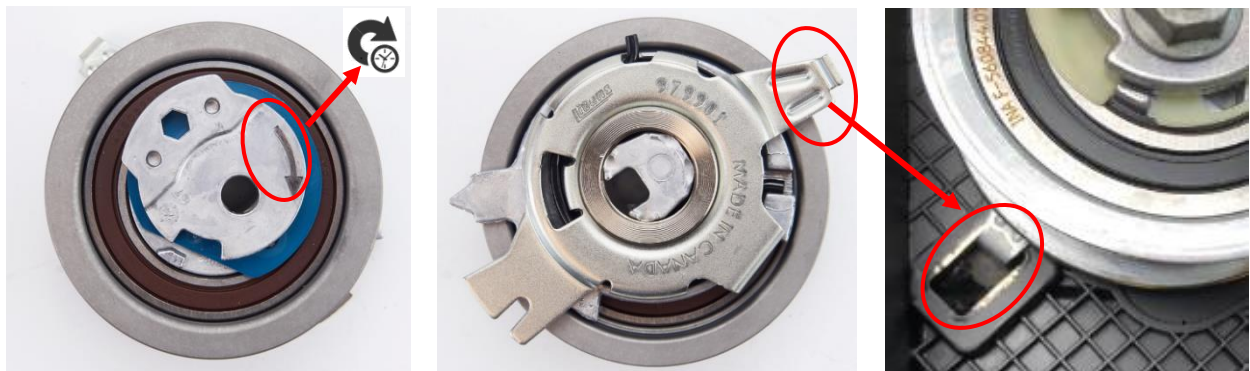
Afbeelding 1 Litens / INA versie

De voertuigfabrikant monteert twee verschillende versies van de spanrol. De Continental-kit kan ook één van de twee versies bevatten die worden getoond in afbeelding 1 en afbeelding 2.

De twee versies van de spanrol zijn uitwisselbaar en kunnen worden gebruikt in alle door de voertuigfabrikant aangegeven motoren. Het is belangrijk om de montage-instructies van de voertuigfabrikant te volgen, aangezien de installatiemethode en de spanrichting verschillen. De Gates-versie wordt tegen de klok in aangedraaid en de Litens / INA-versie met de klok mee. De spanrichting is duidelijk aangegeven op beide poelies (pijl op de buitenzijde van de spanplaat).
