Θόρυβοι από το σύστημα μετάδοσης κίνηση του οδοντωτού ιμάντα, ο οδοντωτός ιμάντας μετατοπίστηκε/κόπηκε, ζημιά στον κινητήρα. ΣΕΤ οδοντωτού ιμάντα CT1168K1/K2/WP1/WP2/K6PRO/WP8PRO. VW, Audi, Seat, Skoda 1.4–2.0 TDI Common Rail, EA288

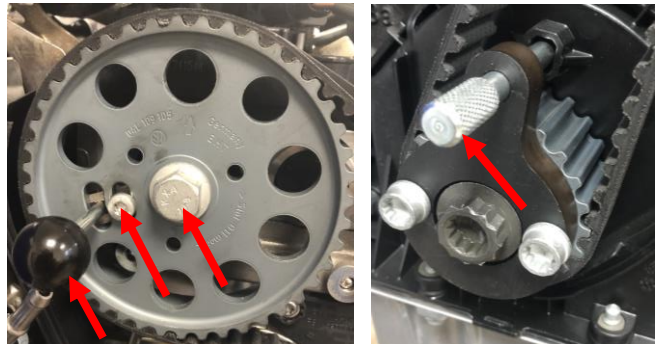
Εικ. Γ

Κατά τη διαδικασία τάνυσης του συστήματος μετάδοσης κίνησης οδοντωτού ιμάντα, δεν είναι σημαντική μόνο η αποσύνδεση των αξόνων. Επιπρόσθετα θα πρέπει να λυθεί το γρανάζι εκκεντροφόρου και το γρανάζι αντλίας υψηλής πίεσης (**εικ. Α και Γ**). Ακόμα, θα πρέπει να δοθεί προσοχή στη σωστή τοποθέτηση του γραναζιού αντλίας υψηλής πίεσης (**εικ. Δ**). Εάν δεν δοθεί προσοχή σ' αυτό, η τάση του ιμάντα δεν θα κατανεμηθεί σε ολόκληρο το σύστημα μετάδοσης κίνησης ιμάντα.

Εκτελέστε τη διαδικασία σύσφιξης/συναρμολόγηση σύμφωνα με τις προδιαγραφές του κατασκευαστή του οχήματος.
