**De afstelnok op de spanrol breekt tijdens het spanproces.  
Distributieriemsets CT1168K1/ K2/ WP1/ WP2/ WP7/ WP9/ K6PRO/ WP8PRO  
VW, Audi, Seat, Skoda 1.4–2.0 TDI common-rail, EA288**

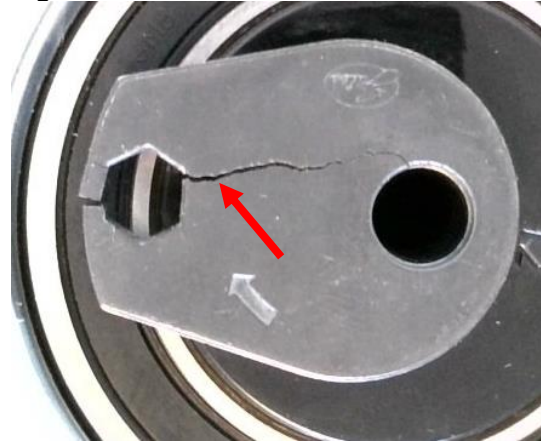
Fig. A

Afstelnok op spanrol breekt tijdens spanproces (**Fig. A**).

De bevestigingsmoer is tijdens de montage te vast aangedraaid. Hierdoor draait de moer tijdens het spannen mee met de excentrische nok en wordt deze nog zwaarder belast. Dit levert te veel weerstand op, waardoor de stelnok barst. (**Fig. A**).
