**Excêntrico da polia tensora parte-se durante o processo de aperto.
Conjuntos de correias de distribuição CT1168K1/ K2/ WP1/ WP2/ WP7/ WP9/ K6PRO/
WP8PRO
VW, Audi, Seat, Škoda 1.4-2.0 TDI Common Rail, EA288**

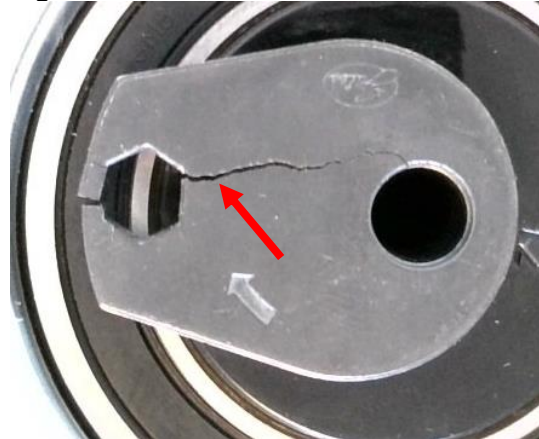
Fig. A

O excêntrico da polia tensora parte-se durante o processo de aperto (**Fig. A**).

Durante a montagem, a porca de fixação foi demasiado apertada. Consequentemente, ela gira durante o processo de aperto juntamente com o excêntrico e pré-tensiona-o ainda mais. A resistência é demasiado elevada e, como consequência, o excêntrico rasga-se (**Fig. A**).
