Germe kasnağının eksantriği gerdirme işlemi sırasında kırılıyor. Triger kayışı setleri CT1168K1/ K2/ WP1/ WP2/ WP7/ WP9/ K6PRO/ WP8PRO VW, Audi, Seat, Skoda 1.4-2.0 TDI Common Rail, EA288

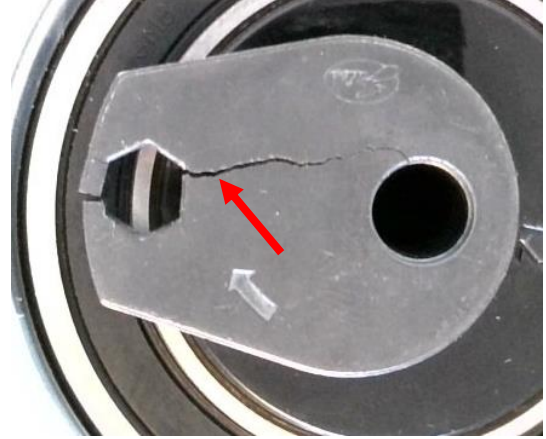
Şek. A

Germe kasnağının eksantriği gerdirme işlemi sırasında kırılıyor (**Şek. A**).

Montaj sırasında sabitleme somunu çok fazla sıkılmıştır. Sonuç olarak, gerdirme işlemi sırasında eksantrikle birlikte bu parça da dönerek daha fazla gerilir. Çok yüksek bir direnç oluşur ve eksantrikte yırtıklar (**Şek. A**) meydana gelir.
