Instruções de uso para bomba de água WP6098 e WP6124

Kits de correias de distribuição CT1168WP1/WP3/WP4/WP5/WP7/WP8PRO
Audi, Seat, Skoda, VW, vários modelos 1.6 y 2.0 TDi/TDi Blue Motion
Common-Rail EA288

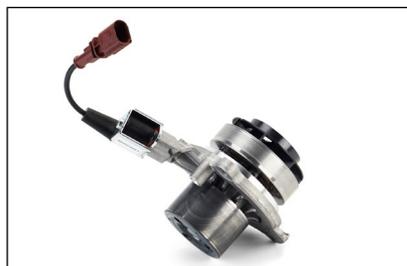
Fig. 1

- > Ruídos
- > Perda de água
- > Aumento acentuado da temperatura do líquido de arrefecimento
- > Má regulação da bomba
- > Rolamentos rígidos
- > Quebra do rotor

Diversos erros de manuseamento antes ou durante a montagem podem prejudicar o funcionamento e provocar danos.

- > A blindagem do rotor não deve ser realizada manualmente (fig. 2).
- > Nunca gire o rotor e o rolamento à mão (fig. 3).
- > A bomba de água nunca deve ser colocada no rotor (fig. 4/fig. 5), a bomba de água só deve ser colocada cuidadosamente na face frontal da polia de acionamento (fig. 6).
- > A bomba pode ser barulhenta quando seca, no entanto, em operação o líquido de arrefecimento lubrifica as superfícies de contato para eliminar o ruído.
- > Também é importante certificar-se que a bomba é colocada encostada ao motor antes de apertar os parafusos.
