ContiTech

Montaža zatezne remenice od CT 604 K1, CT 684 K1, CT 711 K1, CT 840 K1/K2, CT 935 K1/K2, CT 940 K1/K2 , CT 949 K1 za razne modele Renaulta

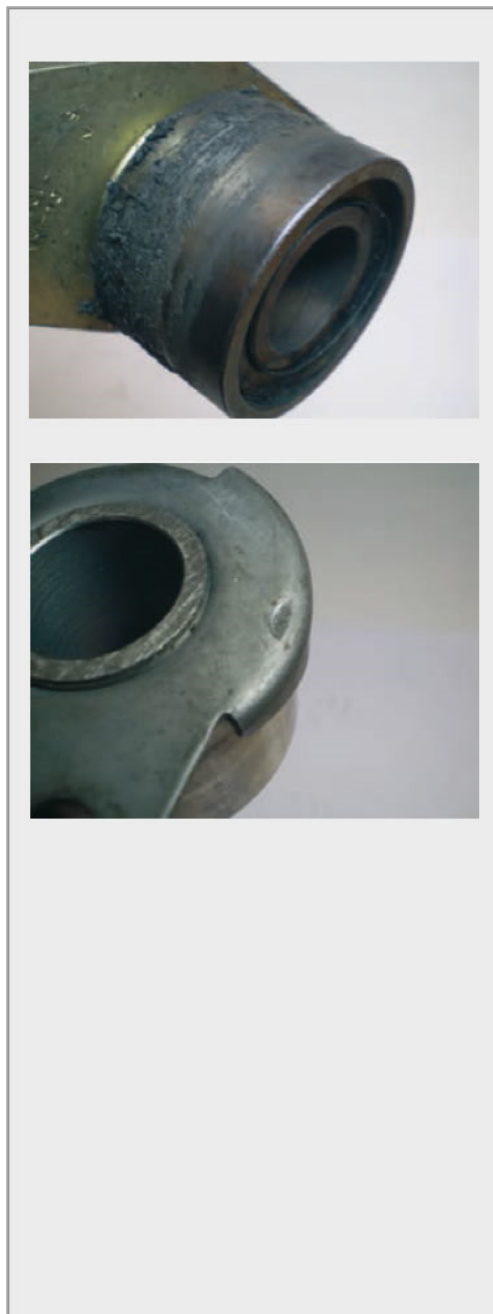
Zatezna remenica se nakon kraćeg rada blokira. Stražnji dio remena se pregrijava i slobodna remenica trpi termička oštećenja.

Za vrijeme montaže remenice nije se poklonila dovoljna pažnja da se remenica propisno okreće oko svoje osi i/ili da matica nije dovoljno stegnuta. To dovodi do uvrtnja remenice pod opterećenjem i blokade košuljice s unutarne strane zbog savijanja nosive ploče.

1. Potrebno je uvijek voditi brigu da se zatezna remenica propisno montira na montažnoj površini (izdanak mora propisno prisjedati u ležište na nosivoj ploči).
2. Pored toga potrebno je prilikom montaže osigurati stezanje propisanim momentom od 50 Nm.
