ContiTech

Instalarea scripetelui de tensionare din CT 604 K1, CT 684 K1, CT 711 K1, CT 840 K1/K2, CT 935 K1/K2, CT 940 K1/K2 , CT 949 K1 pentru modele diverse Renault

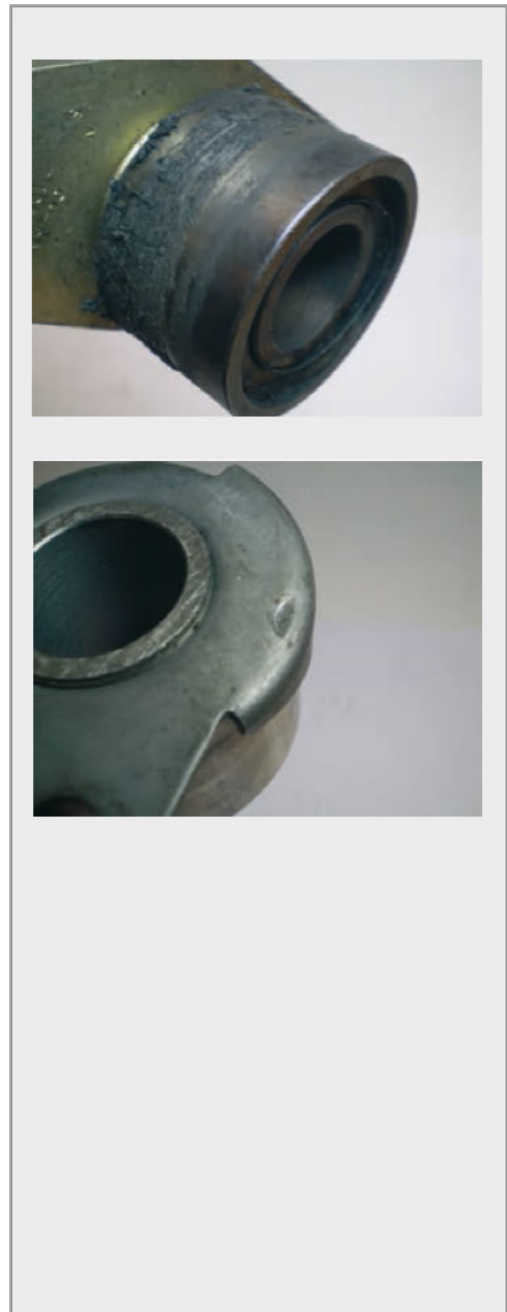
Scripetele de tensionare se blochează după o perioadă scurtă de folosire. Spatele curelei se supraîncălzește iar rola de ghidaj este deteriorată termic.

În timpul instalării scripetelui de tensionare, nu s-a acordat atenție suficientă pentru a vă asigura că scripetele se rotește în jurul axei corespunzător și/sau piulița este strânsă suficient. Acest lucru a făcut ca scripetele să se rotească sub sarcină iar mantaua s-a blocat pe interior din cauza unei plăci îndoite.

1. Aveți întotdeauna grijă să vă asigurați că scripetele de tensionare este instalat corect pe suprafața de montare (ochiul trebuie așezat corespunzător în scobitura plăcii opritoare).
2. În plus, la instalare trebuie respectată tensiunea de strângere specificată de 50 Nm.
