Technical *Info*

Zamiana paska klinowego 6PK1140 ELAST na 6PK1070 dla Audi, VW, Seat i Skoda 1,6 TDI i 2,0 TDI (Common Rail)

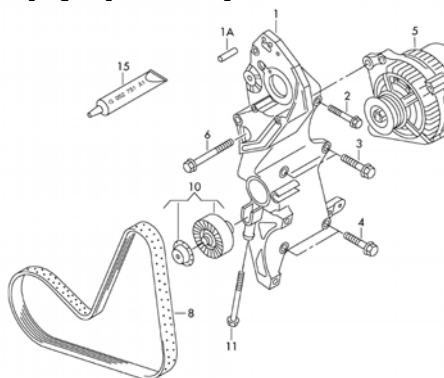
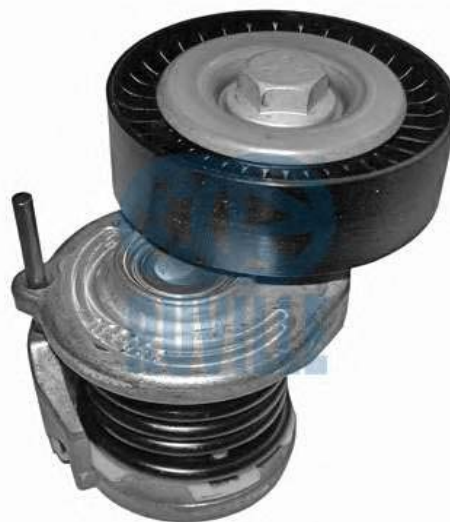
Napęd pasowy

Pasek klinowy 6PK1140 ELAST (nr OE- 03L903137G) nie jest już dostarczany. Nie można bezpośrednio wmontować pasa zastępczego (nr-OE 03L903137).

Próba zakładowa wykazała lepsze właściwości eksploatacyjne zmienionej konstrukcji. Dlatego należy zastosować nową konstrukcję, jeżeli zachodzi potrzeba wymiany paska.

Krażek kierunkowy (nr-OE 03L145276) zastępuje się elementem mocującym z krażkiem (nr-OE 038903315AH).

Nowy napinacz w połączeniu nowym paskiem zakłada się przy pomocy nowej śruby z łbem sześciokątnym M 8x50 (nr-OE N10640801).
