Technical *Info*

Conversão da correia trapezoidal com nervuras 6PK1140 ELAST em 6PK1070 para Audi, VW, Seat e Skoda 1,6 TDI e 2,0 TDI (Common Rail)

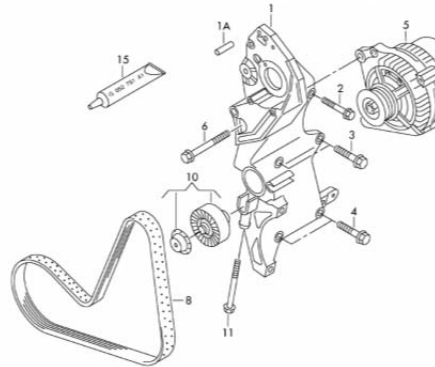
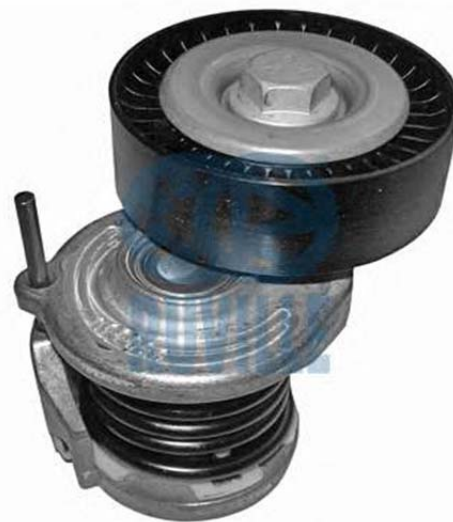
Transmissão por correia

A correia trapezoidal com nervuras 6PK1140 ELAST (n° OE 03L903137G) não é mais fornecida. A correia trapezoidal substituída 6PK1070 (n° OE 03L903137) não pode ser montada diretamente.

No trabalho experimental, aparentemente, a construção modificada resultou em melhores características de rodagem. Por isto é necessário utilizar a nova construção se a correia tiver que ser substituída.

A polia de desvio (n° OE 03L145276) é substituída por um elemento de fixação com polia (n° OE 038903315AH).

Com o novo parafuso hexagonal M 8x50 (n° OE N10640801) é montado o novo elemento de fixação, em conjunto com a nova correia.
