# Informaciones Técnicas

## Cambio de la correa acanalada 6PK1140 ELAST por 6PK1070 para Audi, VW, Seat y Skoda 1,6 TDI y 2,0 TDI (Common Rail)

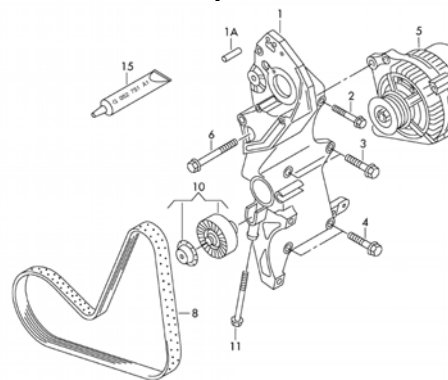
### Transmisión por correa

La correa acanalada 6PK1140 ELAST (N° OE 03L903137G) ya no se suministra. La correa de recambio 6PK1070 (N° OE 03L903137) no se puede montar directamente.

Las pruebas realizadas en fábrica pusieron de manifiesto que el diseño modificado mejora las características de rodadura. Por eso se debe utilizar el nuevo diseño cuando sea necesario sustituir esta correa.

Se sustituye la polea de inversión (N° OE 03L145276) por un rodillo tensor (N° OE 038903315AH). Mediante el nuevo tornillo hexagonal M 8x50 (N° OE N10640801) se monta el nuevo tensor junto con la nueva correa.
