Technical *Info*

Alteração do rolo tensor no Kit CT 1045 K1 para Renault 1.2 16 V

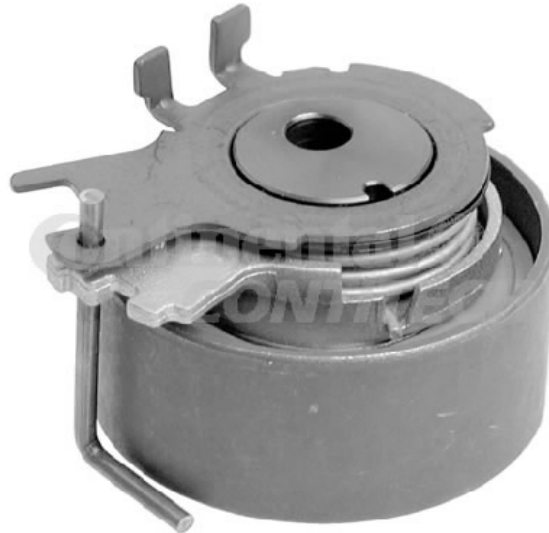
O rolo tensor no Kit diverge na cinta de cobertura do rolo desmontado.

O fabricante mudou o material da cinta de cobertura do rolo tensor de metal sinterizado para plástico.

O novo rolo pode ser utilizado sem limite.
