Informaciones *Técnicas*

Cambio del rodillo tensor del kit CT 1045 K1 para Renault 1.2 16 V

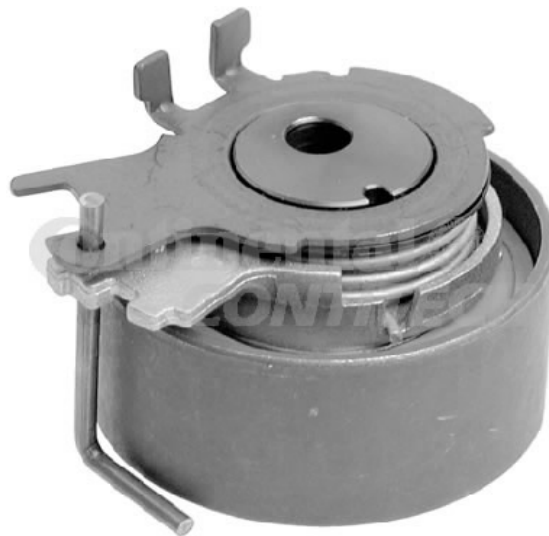
El rodillo tensor del kit se diferencia en el material de la cubierta de la correa desmontada.

El fabricante cambió la cubierta del rodillo tensor de metal sinterizado a plástico.

El nuevo rodillo puede usarse sin limitaciones.
