Technical *Info*

Awaria napędu pasowego wskutek zerwania rolki napinacza po pęknięciu śruby dwustronnej M10 - zestawy CT 1028 K2/K3/K4, CT 1051 K1/K2 (VW/Audi TDI PD 1,9/2,0 L)

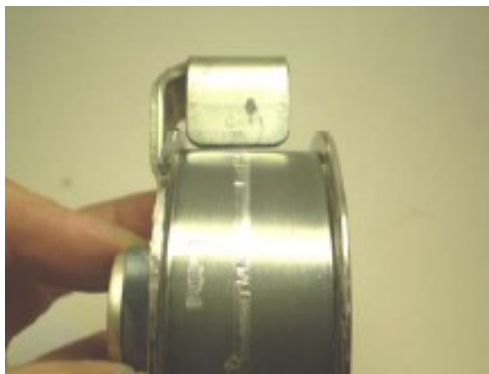
W krótkim czasie po zamontowaniu zestawu dochodzi do awarii napędu pasowego z powodu zerwania rolki napinacza.

Zerwana rolka napinacza

Śruba musi być zawsze wkręcona do oporu do silnika, aby powierzchnia przykręcenia rolki napinającej mogła oprzeć się na bloku silnika bez generowania dodatkowych obciążeń.

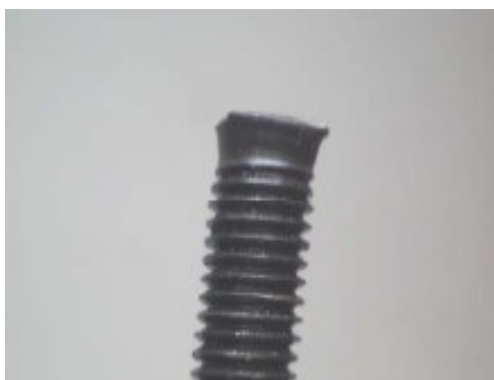
Rolka napinacza nie mogła oprzeć się całą powierzchnią na silniku. Z tego powodu na śrubie dwustronnej M10 wystąpiły siły poprzeczne, doprowadzając do jej złamania (przy łbie).

Złamana śruba dwustronna M10
