Technical *Info*

Falha da transmissão por correia devido ao arrancamento do rolo tensor após rotura da cavilha CT 1028 K2/K3/K4, CT 1051 K1/K2 (VW/Audi TDI PD 1,9/2,0 L)

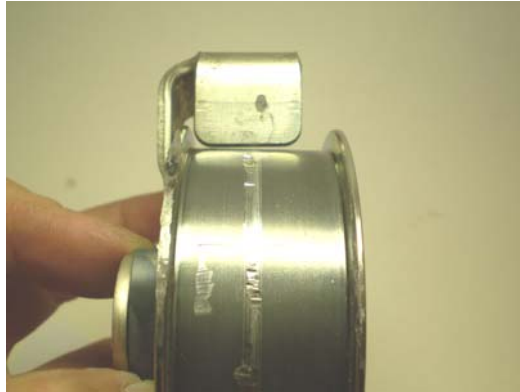
Pouco depois da montagem do *kit*, falha a transmissão por correia porque o rolo tensor foi arrancado.

O rolo tensor não conseguiu apoiar-se no motor em toda a superfície. A seguir surgiram na cavilha roscada forças transversais e esta partiu-se em seguida.

Rolo tensor arrancado

A cavilha roscada tem sempre que ser introduzida no motor até ao encosto, para que a superfície de aparafusamento do rolo tensor se possa apoiar, livre de carga, no bloco motor.

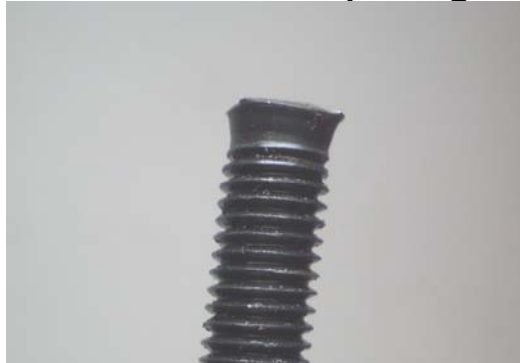
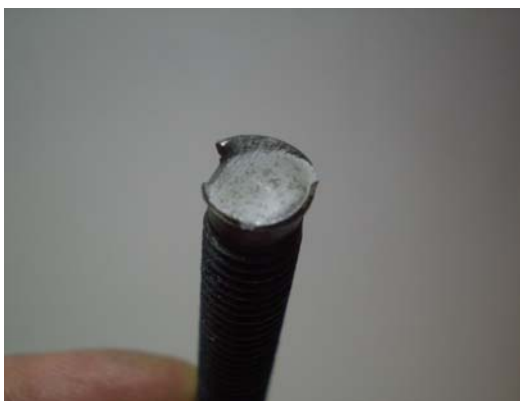
Cavilha roscada na passagem M10
