# Teknik *Bilgi*

**CT 1028 K2/K3/K4, CT 1051 K1/K2 cıvatalarının kırılmasının ardından gergi kasmağının hasar görmesinden kaynaklanan kayış tahriki arızası (VW/Audi TDI PD 1,9/2,0 L)**

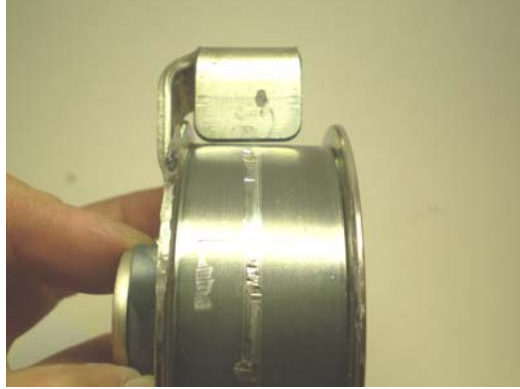
Gergi kasmağı hasar gördüğü için kit montajının hemen ardından, kayış tahriki çalışmaz.

Gergi kasmağı motor üzerindeki tüm yüzeyi destekleyemez. Bunun sonucunda, saplama cıvatasında yanıl kuvvet meydana gelir ve bu da cıvatanın kırılmasına neden olur.

## Hasar görmüş gergi kasmağı

Saplama cıvatası daima sonuna kadar motorun içine yerleştirilmelidir; böylece motor bloğu üzerindeki gergi kasmağının vidalama yüzeyini serbest bir şekilde destekleyebilir.

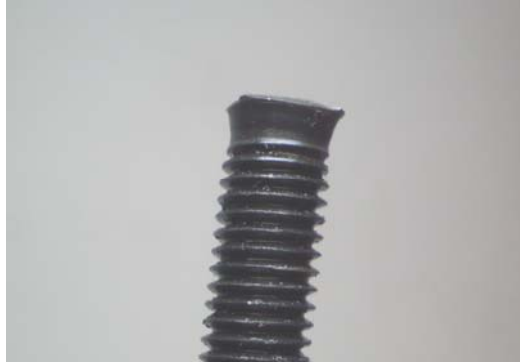
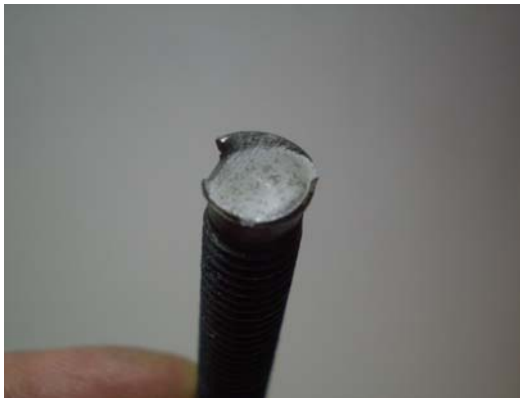
## M10 bağlantı noktasındaki saplama cıvatası
