# Technical *Info*

## Défaillance de la courroie à cause d'un montage incorrect du ressort de tension : CT 942 K1 (Hyundai 1,4-1,6-1/16 V, différents modèles)

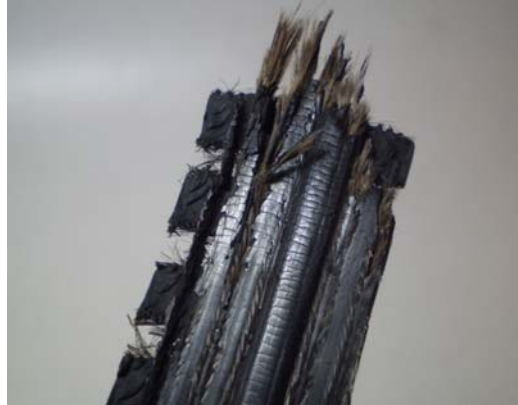
La transmission par courroie fait défaillance à cause de la courroie de distribution déchirée.

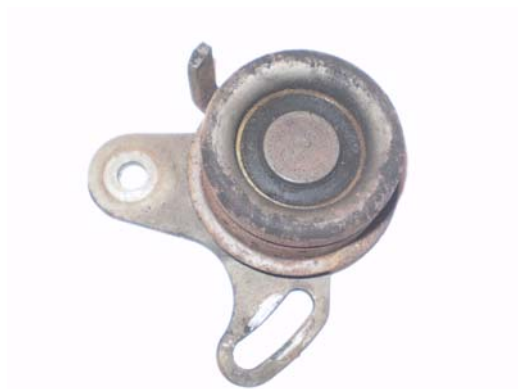
De par le blocage de la rotation libre d'un galet tendeur, la courroie de distribution présente une surchauffe au niveau du dos.

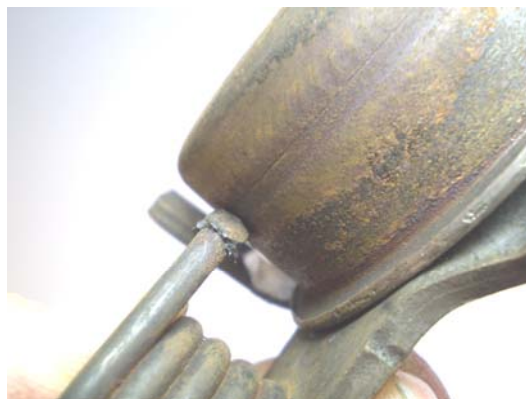
Ce dernier risque sinon d'entrer en contact de manière inadmissible avec l'enveloppe d'usure du galet tendeur.

Il est nécessaire de toujours contrôler l'emplacement correct du ressort de tension.
