Falha da correia devido a montagem incorreta das molas tensoras: CT 942 K1 (Hyundai 1,4-1,6-1/16 V, diversos modelos)

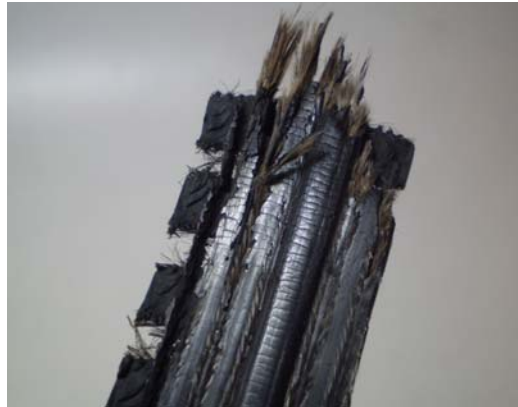
A transmissão da correia falha devido à ruptura da correia dentada.

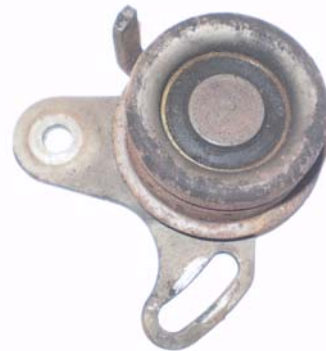
Superaquecimento da correia dentada na parte traseira devido a uma polia esticadora impedida de girar livremente.
