Información *técnica*

Fallo de la correa por no haber sido montado correctamente el resorte tensor: CT 942 K1 (Hyundai 1,4-1,6-l/16 V, diferentes modelos)

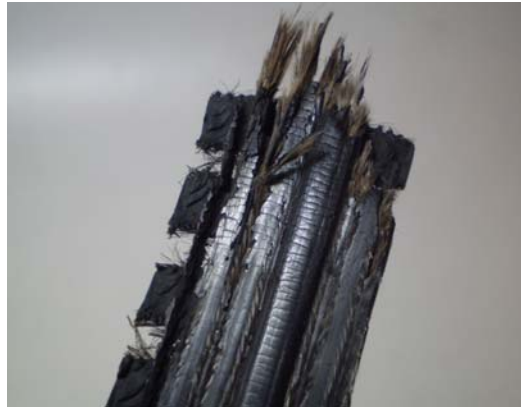
Problema:

La transmisión por correa falla debido a la correa de distribución rota.

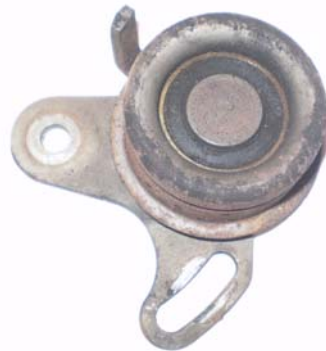
Causa:

La correa de distribución se ha sobrecalentado en el dorso debido al bloqueo de un rodillo tensor en el rodaje libre.

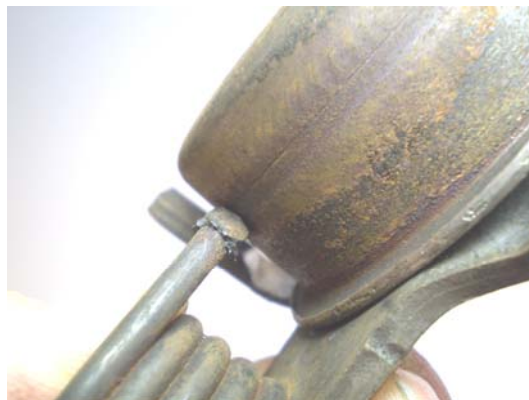
De lo contrario, se originan contactos inadmisibles con el revestimiento rotativo del rodillo tensor.

Solución:

Debe revisarse siempre la correcta posición de montaje del resorte tensor.
