# Technical *Info*

## Ausfall der Umlenkrolle durch Blockierung des Laufmantels – CT 1092 K1 (1,6-l-Diesel; 9H-Motoren Peugeot, Citroën, Ford, Fiat, Mazda, Mini und Volvo)

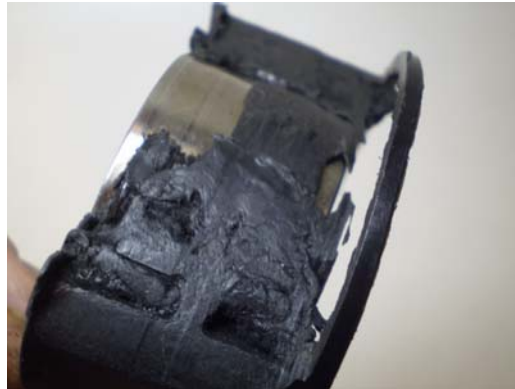
Der Riementrieb fällt wegen der defekten Umlenkrolle aus. Der Kunststofflaufmantel weist eine durchgeschliffene Stelle auf.

Es ist immer die Abdeckung des Zahnriementriebes auf korrekten Sitz und möglichen Verzug durch Wärmeeinbringung zu prüfen. Nur wenn die Rollen sich vollständig frei drehen können, ist ein dauerhafter Betrieb gewährleistet.

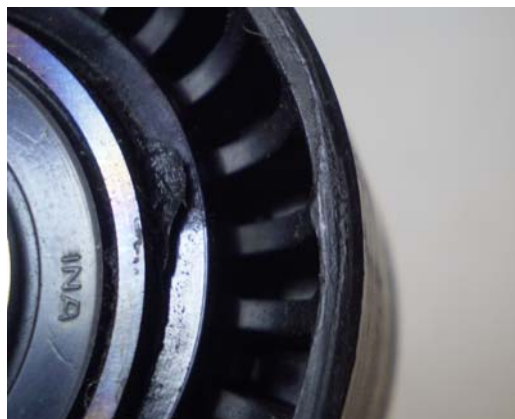
Die Umlenkrolle wird durch einen unzulässigen Kontakt mit der Verkleidung blockiert und fällt durch den darüber gleitenden Riemen nach kurzer Laufzeit aus.
