Falha da polia tensora devido ao bloqueio da tampa de proteção - CT 1092 K1 (1,6-l diesel; motores 9H na Peugeot, Citroën, Ford, Fiat, Mazda, Mini e Volvo)

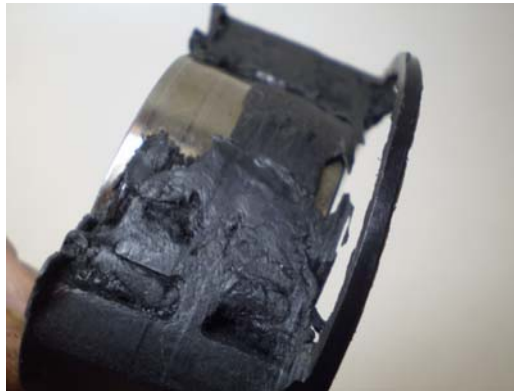
A correia de transmissão falha devido a polia tensora com defeito. Parte da tampa de proteção plástica foi completamente enterrada.

Certifique-se sempre de que a tampa protetora da correia dentada está posicionada corretamente e verificar qualquer possível distorção devido a entrada de calor. Uma operação de longo prazo só pode ser assegurada quando as polias podem rodar sem obstrução.

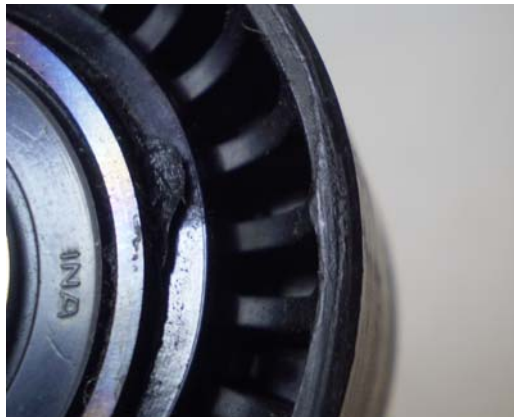
A polia tensora fica bloqueada devido ao contato não permitido com a tampa de proteção e falha após um curto período devido ao deslizamento da correia sobre a polia.
