Technical *Info*

Odgłosy w przekładni pasowej po zamontowaniu zestawu CT 908 K1 (VW/Audi/Seat/Skoda 1,6/2,0 L 8 V)

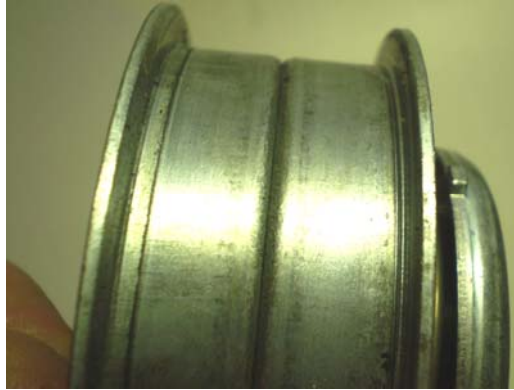
W krótkim czasie po zamontowaniu zestawu występują odgłosy podczas pracy przy zimnym silniku (pas nie jest ustawiony w osi).

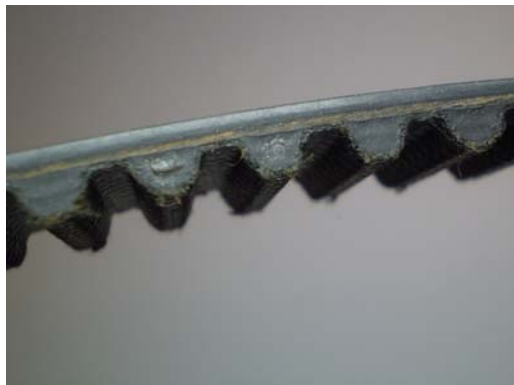
Pas zębaty powoduje powstawanie odgłosów pischczenia na skutek bocznego ocierania wewnętrznej tarczy obrzeźnikowej rolki napinającej.
