# Información *técnica*

**Fallo de la polea de inversión por sobrecalentamiento de la superficie de rodadura – CT 1105 K1 (motores 1,9-JTD: Opel, Alfa Romeo, Fiat y Saab)**

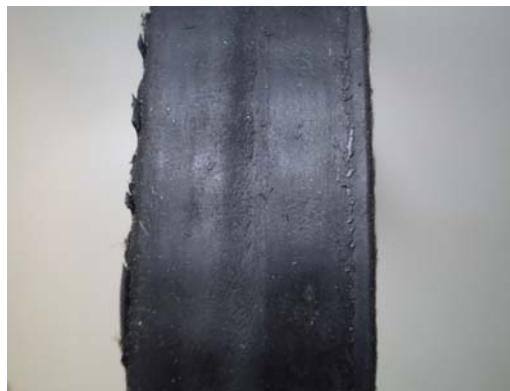
Al encontrarse la bomba de agua bloqueada, la correa de distribución se ha sobrecalentado en el dorso a causa de la fricción de deslizamiento y ha saltado debido a una pérdida de tensión.

Debe comprobarse que la bomba de agua se encuentre siempre en buen estado.

Siempre que se sustituyan las correas, debe sustituirse la bomba.
