# Technical *Info*

## Замена комплекта зубчатого ремня СТ 909 K5 для VW/Audi/Skoda/Seat 1.8 T/2.0 на комплект СТ 909 K10

(Замена гидравлического натяжителя/демпфера на механический натяжной ролик)

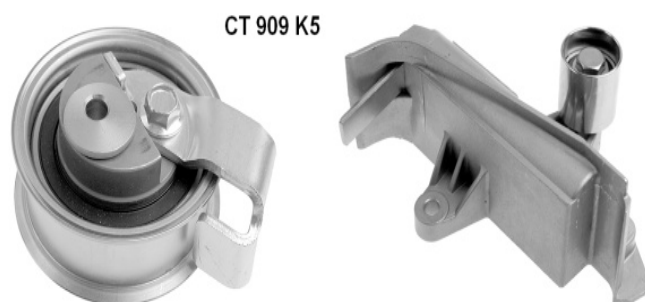
**Рис. 1**  
Заменяемые детали

Поставляемые детали в комплекте не соответствуют оригинально установленным деталям (Рис. 1).

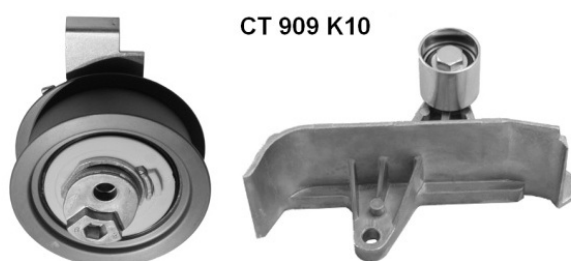
**Рис. 2**  
Новая система натяжения

Согласно указанию завода-изготовителя, на автомобили, указанные в каталоге, устанавливается новая система натяжения с механическим натяжным роликом. Поэтому, гидравлический натяжитель/демпфер с малым паразитным роликом заменен на новую версию с одним кронштейном для паразитного ролика (Рис. 2).
