Technical Info

Conseils d'installation pour le kit courroie synchrone CT 957 K1 – WP4 : exemple : Audi / VW / Skoda / Seat 1.4 /1.6 16V

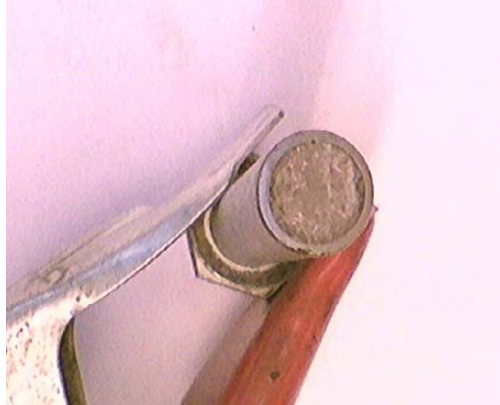
Fig. 1

La vis de fixation du galet tendeur s'est cassée.

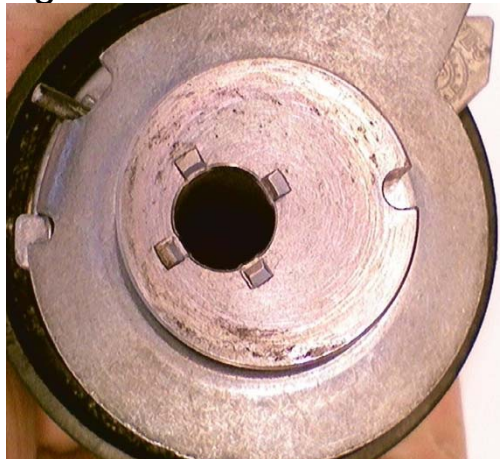
Fig. 2

La tension était trop basse et/ou la surface de contact avec le moteur n'était pas plane. La poulie a continué à se desserrer légèrement et la vis a été soumise à des flexions, puis à des cisaillements.
