Technical Info

Wskazówka do montażu zestawu paska rozrządu CT 957 K1 – WP4: np. Audi / VW / Skoda / Seat 1.4 / 1.6 16V

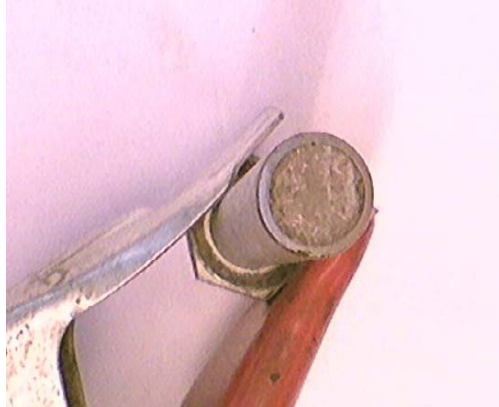
Rys. 1

Śruba mocująca rolkę napinającą jest odłamana.

Z powodu zbyt niskiego napięcia układu i/lub braku właściwego przylegania do powierzchni silnika, rolka luzuje się nieznacznie w trakcie eksploatacji. W rezultacie śruba wygina się i powstają naprężenia ścinające.
