### Producător schimbat al rolei de întindere V55881 din CT 1148 K1 pentru diverse Fiat Ducato/Iveco Daily; toate 2,3 D

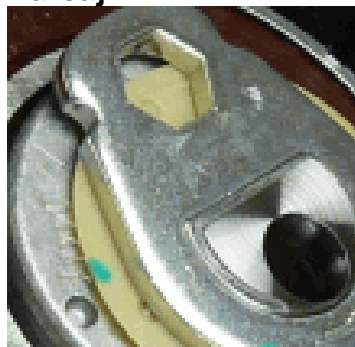
Fig. 3  
Marcaj

Pentru întindere, se rotește placa excentrică în sens invers acelor de ceasornic utilizând o cheie hexagonală interioară, până când orificiul (punctul verde, Fig. 3) este acoperit complet de placă. După strângerea șurubului și îndepărtarea uneltelor de blocare, se lasă motorul să efectueze un ciclu complet de 8 ori și apoi, după noua desfacere a șurubului, se reglează placa astfel încât orificiul să se acopere cu decupajul plăcii și să fie complet vizibil. În final, se strânge șurubul cu un moment de rotație de 36 Nm.
