Upute za montažu steznog valjka iz jedinice CT1028K3/WP1-5 za različite motore vozila VW, Audi, Ford, Skoda, Seat 1,9 TDI PD

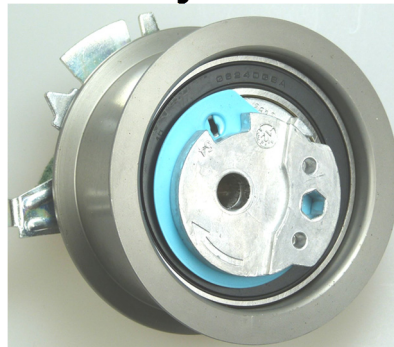
Sl. 2

Stezni valjak V55739

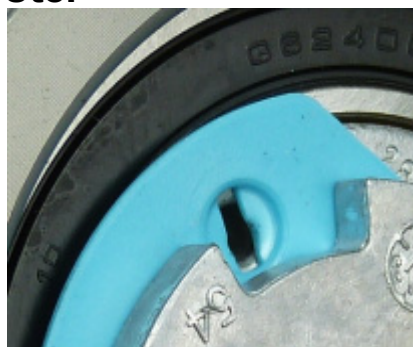
Sl. 3

Utor
