Οδηγίες συναρμολόγησης τροχαλίας τάνυσης CT1114K1 και CT1115K1 για διάφορους κινητήρες Fiat, Ford, Lancia, Alfa 1.1-1.4

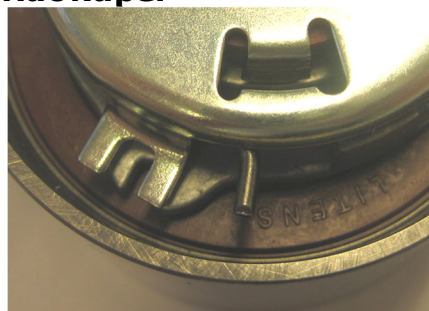
Κατά τη συναρμολόγηση, εμφανίζεται ένα λασκαρισμένο ελατήριο στην τροχαλία, κάτι που καθιστά αδύνατη τη ρύθμιση της τάσης.

Λόγω λανθασμένου χειρισμού της τροχαλίας κατά τη ρύθμιση (δεν έγινε χρήση του ειδικού εργαλείου OE 1860987000), είναι πιθανό να βγει η άκρη του ελατηρίου από την εγκοπή κατά την επαναφορά του ελατηρίου.

Εικ. 1
Ελατήριο που έχει λασκάρει

Σε αυτές τις περιπτώσεις, το ελατήριο μπορεί να επανέλθει στη θέση του και να στερεωθεί τεντώνοντάς το με το χέρι, με τη βοήθεια ενός κατάλληλου εργαλείου (π.χ. με μια μυτερή πένσα). Για να γίνει σωστά η τοποθέτηση, ο ιμάντας πρέπει να τεντωθεί στρέφοντας την τροχαλία με τον μοχλό (OE 1860987000) δεξιόστροφα.
