Uputa za montažu steznog valjka CT1114K1 i CT1115K1 za različite motore vozila Fiat, Ford, Lancia, Alfa 1.1-1.4

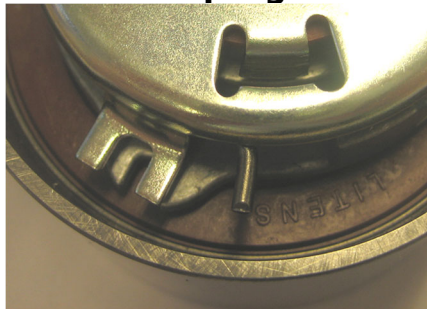
Valjak ima otkačenu oprugu tijekom montaže i stoga više nije moguće namještanje zategnutosti.

Zbog nepravilnog rukovanja valjkom kod namještanja (propuštena primjena posebnog alata, originalna oprema, 1860987000) naglim povratnim pomicanjem opruge može iskočiti kraj opruge iz utora.

Slika 1.
Otkačena opruga

U tim slučajevima može se ručnim zatezanjem pomoću prikladnog alata (šiljasta kliješta ili sl.), ponovno vratiti i zakačiti. Za ispravnu montažu potrebno je zategnuti remen okretanjem valjka u smjeru kazaljke na satu uz pomoć poluge (originalna oprema 1860987000).
