### Indicazioni per il montaggio del rullo tendicinghia CT1114K1 e CT1115K1 per vari motori 1.1-1.4 Fiat, Ford, Lancia, Alfa

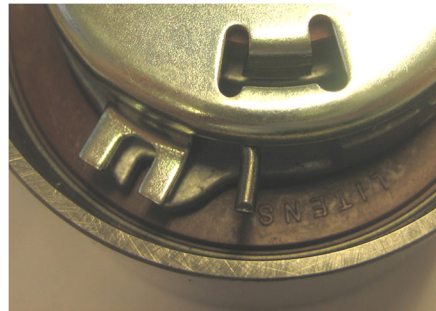
Nel corso del montaggio una molla risulta fuoriuscita dal rullo, pertanto non è possibile regolare la tensione.

Se il rullo non è stato maneggiato correttamente nel corso della regolazione (mancato uso dell'utensile speciale OE 1860987000) a causa di un ritorno della molla è possibile che l'estremità della molla fuoriesca dal relativo incavo.

**Fig. 1**  
**Molla fuoriuscita**

In questi casi la molla può essere riportata in sede e riagganciata tramite un pretensionamento manuale, servendosi di utensili adeguati (pinza a becchi appuntiti o simili). Per un montaggio corretto tendere la cinghia ruotando il rullo in senso orario servendosi della leva (OE 1860987000).
