### Installatietip voor spanrol CT1114K1 en CT1115K1 voor verschillende Fiat, Ford, Lancia, Alfa 1.1-1.4 motoren

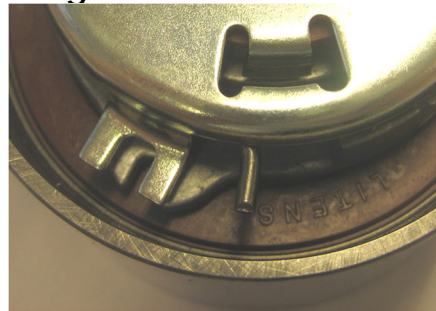
Tijdens de installatie ziet men dat de veer losgehaakt is van de spanrol waardoor de spanning niet meer kan ingesteld worden.

Verkeerde handeling tijdens de plaatsing van de spanrol (speciaal gereedschap OE 1860987000 werd niet gebruikt) kan ervoor zorgen dat het uiteinde van de veer door de terugslag uit de uitsparing kan springen

Fig. 1  
Losgeraakte veer

In dit geval kan de veer teruggeplaatst worden door middel van manuele voorspanning met geschikt gereedschap (spitstang of gelijkaardig) en weer vastgemaakt worden. Voor correcte installatie door middel van de spanrol OE 1860987000 breng de riem op spanning door de spanrol in wijzerzin te draaien.
