Monteringstips för spännrulle CT1114K1 och CT1115K1 för diverse Fiat, Ford, Lancia, Alfa 1.1–1.4-motorer

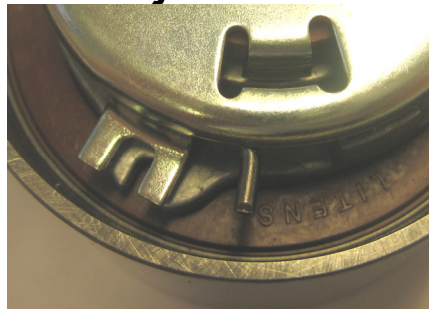
Under monteringen har fjädern lossnat från spännrullen och det är därför inte längre möjligt att ställa in remspänningen.

Vid felaktig hantering av rullen under inställningen (specialverktyget OE 1860987000 har inte använts) kan fjäderändan hoppa ur urtaget när fjädern drar ihop sig.

Bild 1
Lossad fjäder

I dessa fall kan fjädern sättas tillbaka och fästas genom att manuellt förspänna den med ett lämpligt verktyg (spetstång eller liknande). För en korrekt montering ska remmen spännas genom att vrida spännrullen OE 1860987000 medurs.

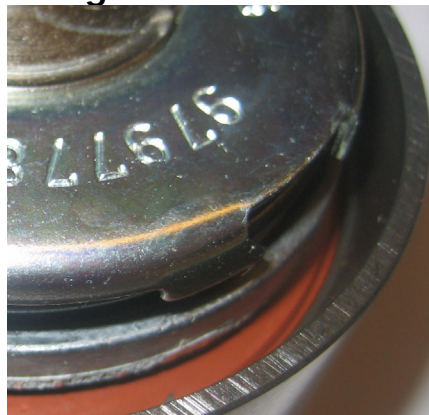
Bild 2
Urtag

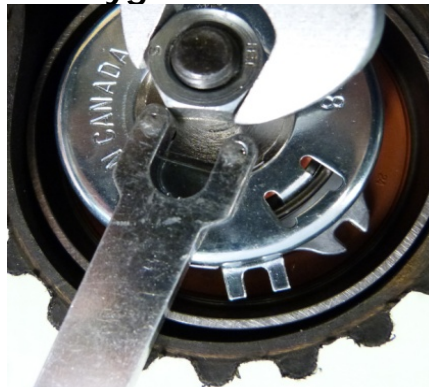
Bild 3
Verktyg
