Návod k montáži soupravy s ozubeným řemenem CT1037K2 a CT1037WP1

pro různé naftové motory 2.2 HDI vozů Peugeot 807 a Citroën C8

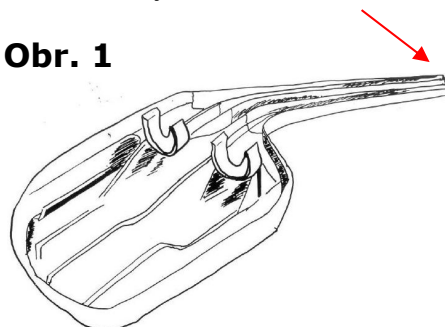
Obr. 1

Dešťová voda pronikne do hnacího ústrojí s ozubeným řemenem a způsobuje korozi a vznik ledu, což může v nepříznivém případě způsobit poškození motoru.

Při nadměrném pronikání vody do odtokových kanálů mohou kanály brzy přetéci.

Odtok směřující za motor

Ze strany výrobců Citroën a Peugeot byla vyvinuta drážka k odvádění vody s číslem dílu 8248.71 (**obr. 1**), která brání pronikání dešťové vody z čelního skla do pohonu s ozubeným řemenem. Tato drážka na odvod vody musí být zasunuta pod vyrovnávací nádobu oběhu chladicí kapaliny (viz **obr. 2**) a upevněna upevňovacími svorkami (**obr. 3**). Musí být zajištěn sklon odtokové drážky dozadu.
