Οδηγίες συναρμολόγησης ΚΙΤ οδοντωτού ιμάντα CT1037K2 και CT1037WP1

για διάφορους πετρελαιοκινητήρες των μοντέλων Peugeot 807 και Citroën C8 2.2 HDI

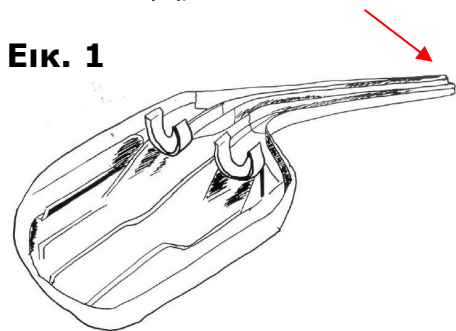
Εικ. 1

Το βρόχινο νερό ρέει στο σύστημα οδοντωτού ιμάντα και προκαλεί οξείδωση και συσσώρευση πάγου, γεγονός που στη χειρότερη περίπτωση επιφέρει βλάβες στον κινητήρα.

Η υπερβολική εισροή νερού στους αυλούς εκροής ενδέχεται να προκαλέσει προσωρινά υπερχειλίση.

Παροχέτευση που τοποθετείται πίσω από τον κινητήρα

Η Citroën και η Peugeot ανέπτυξαν ένα κανάλι παροχέτευσης νερού με αριθμό εξαρτήματος 8248.71 (**Εικ. 1**), το οποίο αποτρέπει τη διείσδυση του βρόχινου νερού από τον μπροστινό ανεμοθώρακα (παρπρίζ) στο σύστημα οδοντωτού ιμάντα. Το συγκεκριμένο κανάλι παροχέτευσης νερού πρέπει να τοποθετηθεί κάτω από το δοχείο αντιστάθμισης του βρόχου ψύξεως (βλ. **Εικ. 2**) και να εφαρμοστεί με χρήση των δακτυλίων σύσφιξης (**Εικ. 3**). Βεβαιωθείτε ότι υπάρχει κλίση του καναλιού παροχέτευσης προς τα πίσω.
