Porada dotycząca montażu zestawów paska rozrządu CT1037K2 i CT1037WP1 do różnych modeli Peugeota 807 i Citroëna C8 2.2 HDI z silnikami wysokoprężnymi

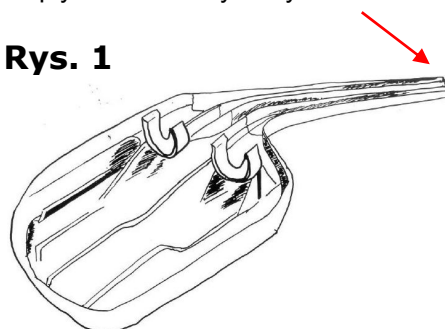
Rys. 1

Odływ skierowany do tyłu silnika

Citroën i Peugeot opracowały rynnę odpływową o numerze 8248.71 (Rys. 1), co zapobiega przedostawaniu się wody deszczowej z szyby przedniej do napędu rozrządu. Przesunąć rynnę odpływową pod zbiornikiem wyrównawczym układu chłodzenia (patrz Rys. 2) i przymocować ją za pomocą klipsów mocujących (Rys. 3). Sprawdzić nachylenie rynny odpływowej do tyłu.

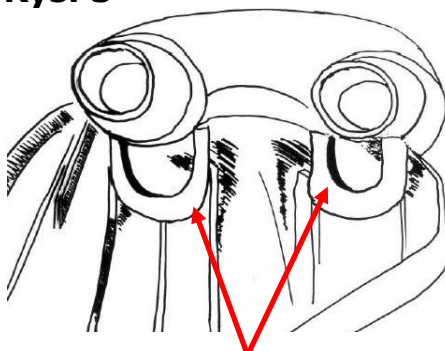
Rys. 3

Klipsy mocujące do węży
