ContiTech

Dişli kayış seti CT1037K2 ve CT1037WP1 montaj bilgisi çeşitli Peugeot 807 ve Citroën C8 2.2 HDI dizel motorları için

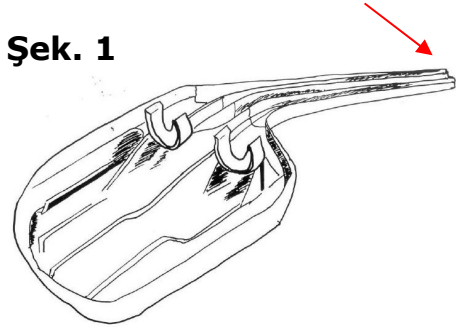
Şek. 1

Dişli kayış tahrikine yağmur suyu giriyor ve korozyon ile buz oluşumuna neden oluyor, bu da uygunsuz durumda motor hasarına neden oluyor.

Gider kanallarına aşırı su girişi olursa, kanallar kısa süreli taşabilir.

Citroën ve Peugeot tarafından, ön camdaki yağmur suyunun dişli kayış tahrikine girişini engelleyen 8248.71 parça numaralı (**Res. 1**) bir su çıkış oluğu geliştirilmiştir. Bu su çıkış oluğu, soğutucu madde devresinin dengeleme kabının altına yerleştirilmeli (bkz. **Res. 2**) ve sabitleme klemensleri ile sabitlenmelidir (**Res. 3**). Çıkış oluğunun arkaya doğru eğimli olması sağlanmalıdır.

Motorun arkasında doğrultulmuş çıkış
